# Dokumentation und Stellungnahme zur Erhaltenswürdigkeit der ehemaligen Grube Langenberg Herzogenrath – Kohlscheid – Am Langenberg 8

# Ehemalige Grube Langenberg Gebäude: ehem. Ledigenheim und 19.-Jahrhundert-Halle Herzogenrath – Kohlscheid – Am Langenberg 8

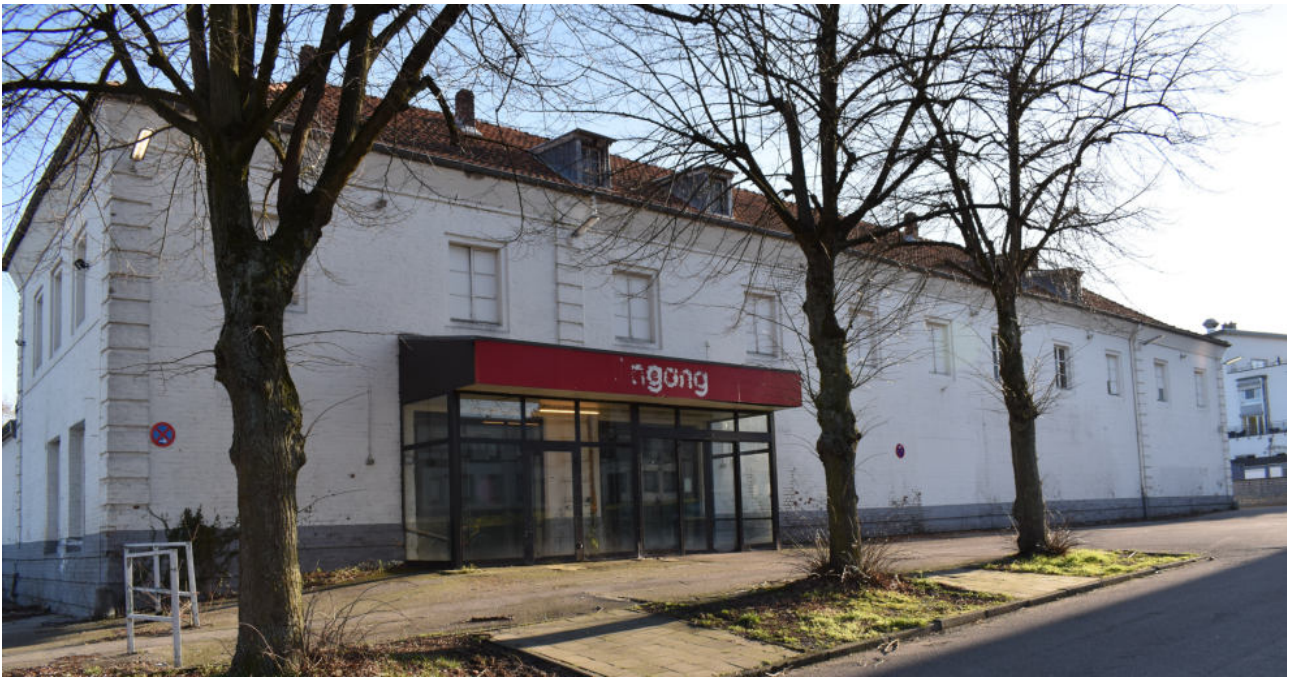
Abb. 6, Nordseite des ehemaligen Ledigenheimes der ehemaligen Grube Langenberg, März 2019

Der Hauptbaukörper des ehemaligen Ledigenheimes zur Straße ist ein geschlämmter Ziegelbau mit zwei Geschossen und 11 Achsen und Walmdach mit Aufschiebling. Die 11achsige, symmetrisch geordnete, lange Traufseite weist nach Norden. Die Gebäudeecken sind mit Ziegelvorlagen gestaltet, die an historische Eckquaderung erinnert. Der Sockel, umlaufend zu den Schmalseiten nach Westen und nach Osten, besteht aus vortretenden Ziegelbändern, die in die Mauern der ehemaligen eingeschossigen Seitenflügel auf der West- und Ostseite der Anlage übergehen.

Die ca. 46 Meter lange Traufseite ist nach den jeweils zwei äußeren Achsen mit Lisenen gegliedert, die mit der in Ziegeln nachempfundenen Eckquaderung identisch ist und die äußeren Abschnitte der Nordfassade risalitartig hervortreten lässt. Das umlaufende Hauptgesims ist einfach vorkragend, abgeschrägt im Stil der 20er Jahre, ähnlich dem Reform- oder Werkbundstil ausgeführt.

Die Fenster im Obergeschoss sind mit zurückgesetzten Putz- oder Kunststeinumrandungen und geraden scheinrechten Ziegelstürzen versehen. Zum Teil sind die Fensterfüllungen noch in der Originalteilung in Holz mit den historischen Beschlägen vorhanden. Im Erdgeschoss wurden die Fenster in Folge der Supermarktnutzung zugesetzt. Die ursprünglichen Fenster waren ebenso achsial symmetrisch angeordnet wie im Obergeschoss und durch mittlere Mauerpfeiler als Zwillingfenster geteilt.

Das frühere Hauptportal mit Rundbogen und gerader gesimsartiger Verdachung befand sich in der Mitte. Der heutige Haupteingang besteht aus einem modernen Glasvorbau, der auf der linken Seite der Nordfassade eingefügt wurde.

Auf dem Dach sind von den ehemals über den sieben mittleren Achsen aufgesetzten Gauben nur noch die jeweils zwei Äußeren vorhanden.

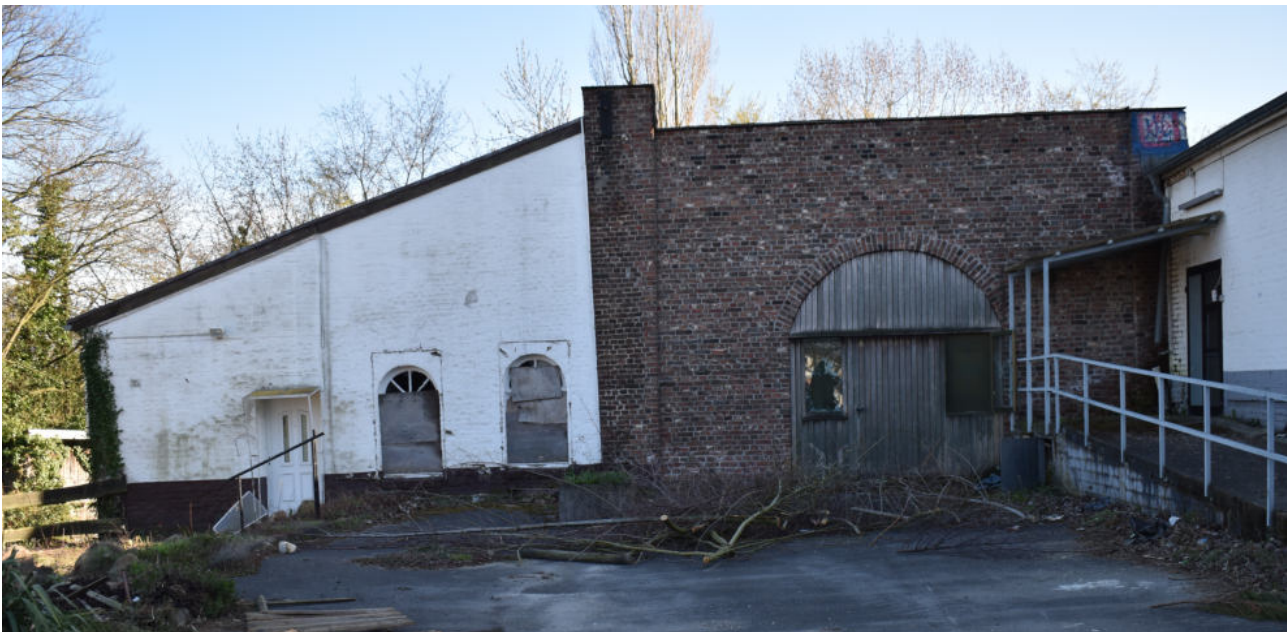
Abb. 8, Nordansicht des ehemaligen Schachtgebäudes mit Anbau, März 2019

Die Mauern des Schachtgebäudes, früher mehrgeschossig mit Satteldach wurden bis auf Erdgeschosshöhe abgetragen.

Die nördliche Erdgeschossfassade mit dem Eingangstor ist erhalten. Die Mauern der Traufseiten, westlich angeschlossen an das südliche, historische Hallengebäude des Supermarktes, östlich angrenzend an das angefügte Nebengebäude sind auf Erdgeschosshöhe erniedrigt und deren Mauerkronen abgedeckt.

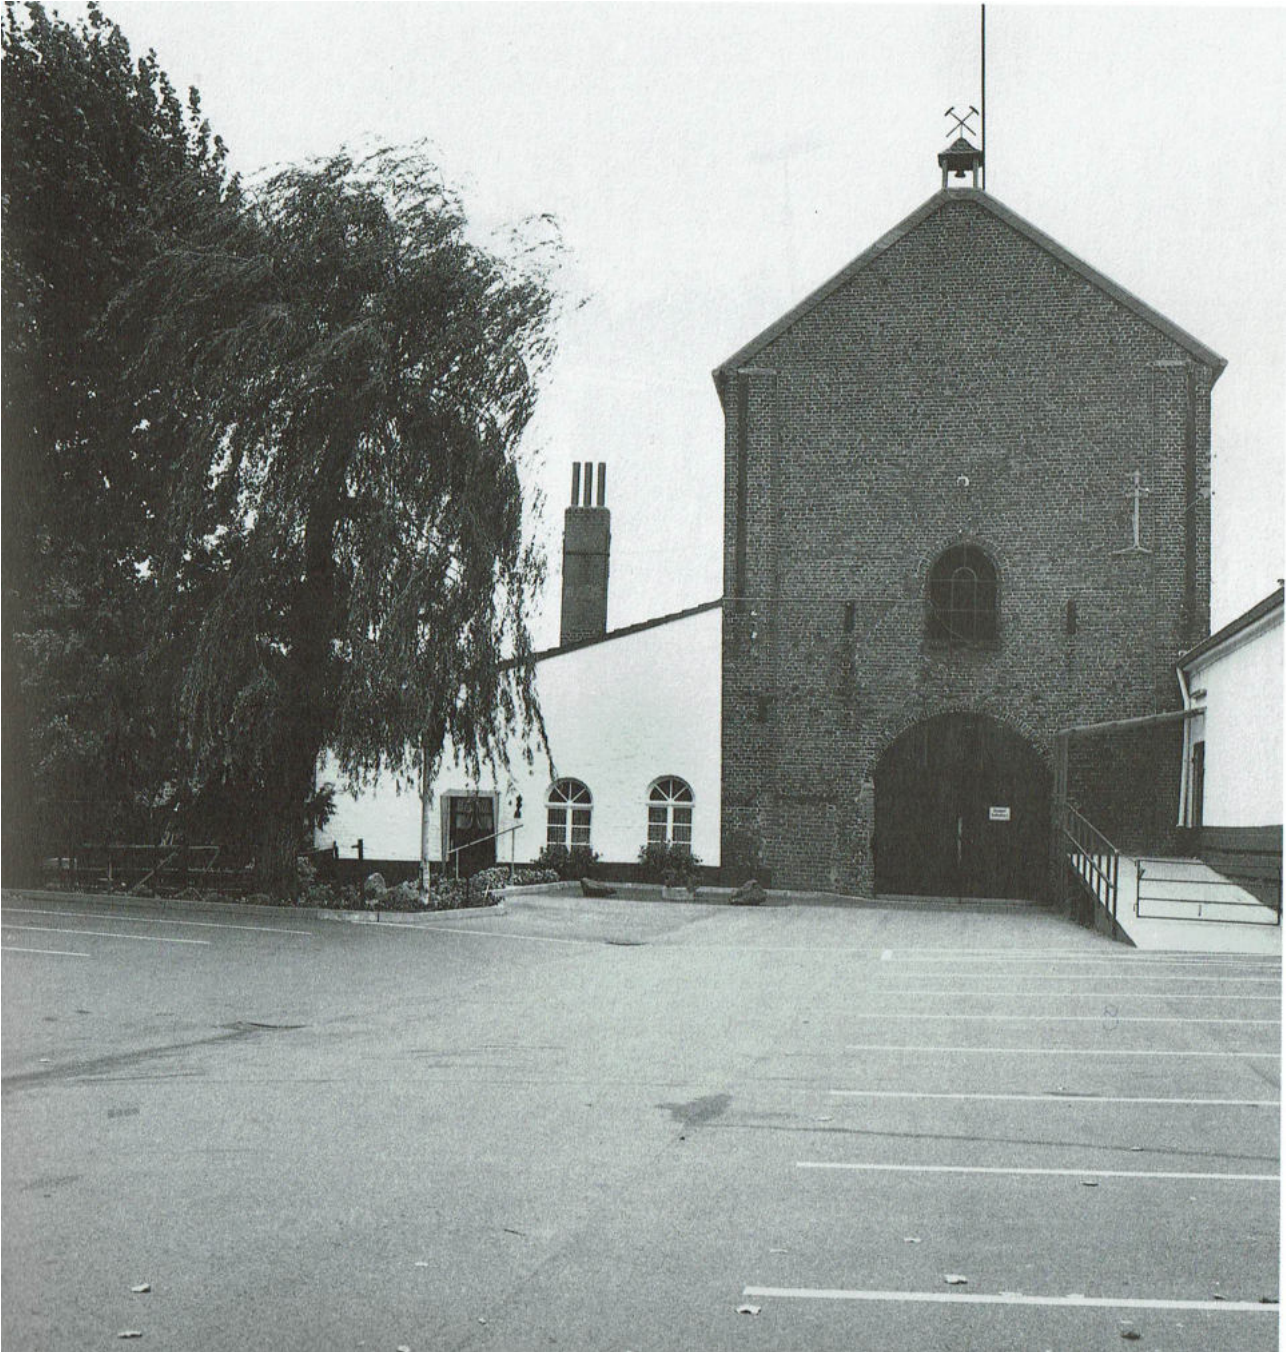
Abb. 9, Nordansicht des ehemaligen Schachtgebäudes der Grube Langenberg um ca. 1990, Foto von Dieter Kaspari-Küffen, aus: Gerhard Fehl, Dieter Kaspari-Küffen, Lutz-Henning Meyer (Hrg.), Mit Wasser und Dampf ..., Zeitzeugen der frühen Industrialisierung im Belgisch-Deutschen Grenzraum, Aachen 1991

Die nach Norden ausgerichtete hohe Giebelfassade des vom Grundriss her gedrungen rechteckigen Ziegelgebäudes hatte im Erdgeschoss ein Eingangstor mit Segmentbogen und darüber im Obergeschoss ein Rundbogenfenster. Der First wurde von einem Glockentürmchen mit eisernem Bergmannszeichen bekrönt. Alles war achsial-symmetrisch angeordnet. Seitliche Mauervorlagen bis zur Traufhöhe bildeten einen stützenden Rahmen für die einfache und doch formal gestaltete Architektur des vormaligen Grubeneinstiegs.

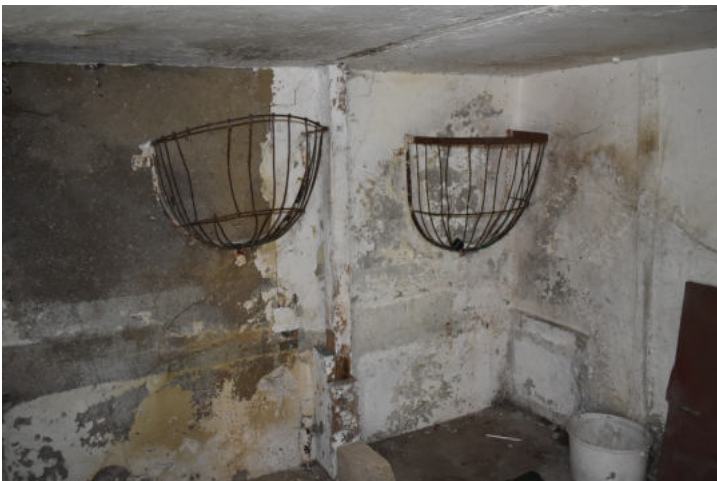
Abb. 10, Keller unter dem östlichen Anbau des Schachtgebäudes, März 2019

Als äußerstes, östliches Gebäudeteil der Südseite der gesamten Anlage hat es in der Erweiterung einen Keller. Der Keller konnte durch eine geteilte Tür betreten werden. Dabei stellte sich heraus, dass es sich um einen ehemaligen Stall handelt. An der Ostwand des Stalles befinden sich in der Höhe von Kühen oder Pferden ältere eiserne Futterkrippen. Die Situation legt nahe, an einen Stall für Grubenpferde zu denken.

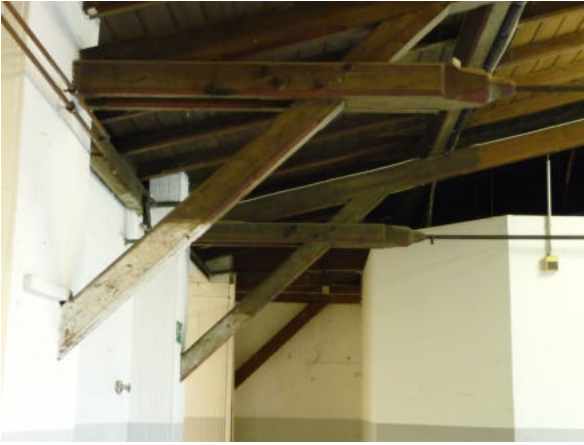
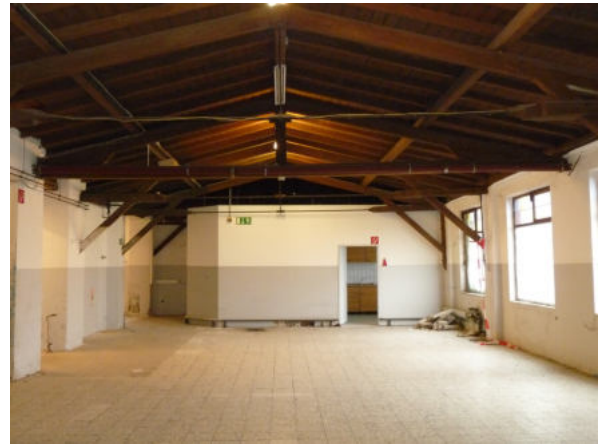
Die hinter dieser verunklärten Raumsituation liegende historische Halle bestätigt in ihrem Inneren die äußerlich sichtbaren Merkmale, (die Eisenanker), der historischen Konstruktion. Es zeigt sich eine offene Dachkonstruktion mit Hängesprengwerken ohne Balkenlage. Über eine Hallenbreite von ca. 8,00 m sind Holzeisenkonstruktionen gespannt, deren Hängesäulen und deren untere Zuggurte aus Eisenstäben bestehen. Bemerkenswert sind auch die Spannhülsen. Nicht alle Binderkonstruktionen der ca. 28 Meter langen Halle sind erhalten. Vor allem im westlichen Abschnitt sind einige Holzeisenkonstruktionen durch reine Holzbinder erneuert. Durch einen Kucheneinbau an der östlichen Giebelseite der Halle ist der Anschluss oder ein eventueller Zugang zum Schachtgebäude nicht erkennbar.

Bei dieser Hallenkonstruktion handelt es sich um eine Konstruktionsweise, die im 19. Jahrhundert für Funktionsgebäude wie Kesselhäuser, Remisen, Güterschuppen, Reparaturwerkstätten, Bahnhofshallen u. a., also für große und größere Spannweiten ab 7, 10, 12 und mehr Metern angewendet wurden. Welche Funktion diese Halle erfüllte, bliebe gegebenenfalls durch weitere Recherchen herauszufinden.

Abb. 11 und Abb. 12, Halle südlich der Gesamtanlage des ehemaligen ledigenheimes der ehemaligen Grube Langenberg, Blick nach Osten, dahinter anschließend das ehemalige Schachtgebäude, März 201

Der Erhaltungszustand und die Tragfähigkeit der historischen Binderkonstruktionen ist nur durch einen mit historischen Konstruktionen vertrauten Statiker zu ermitteln.

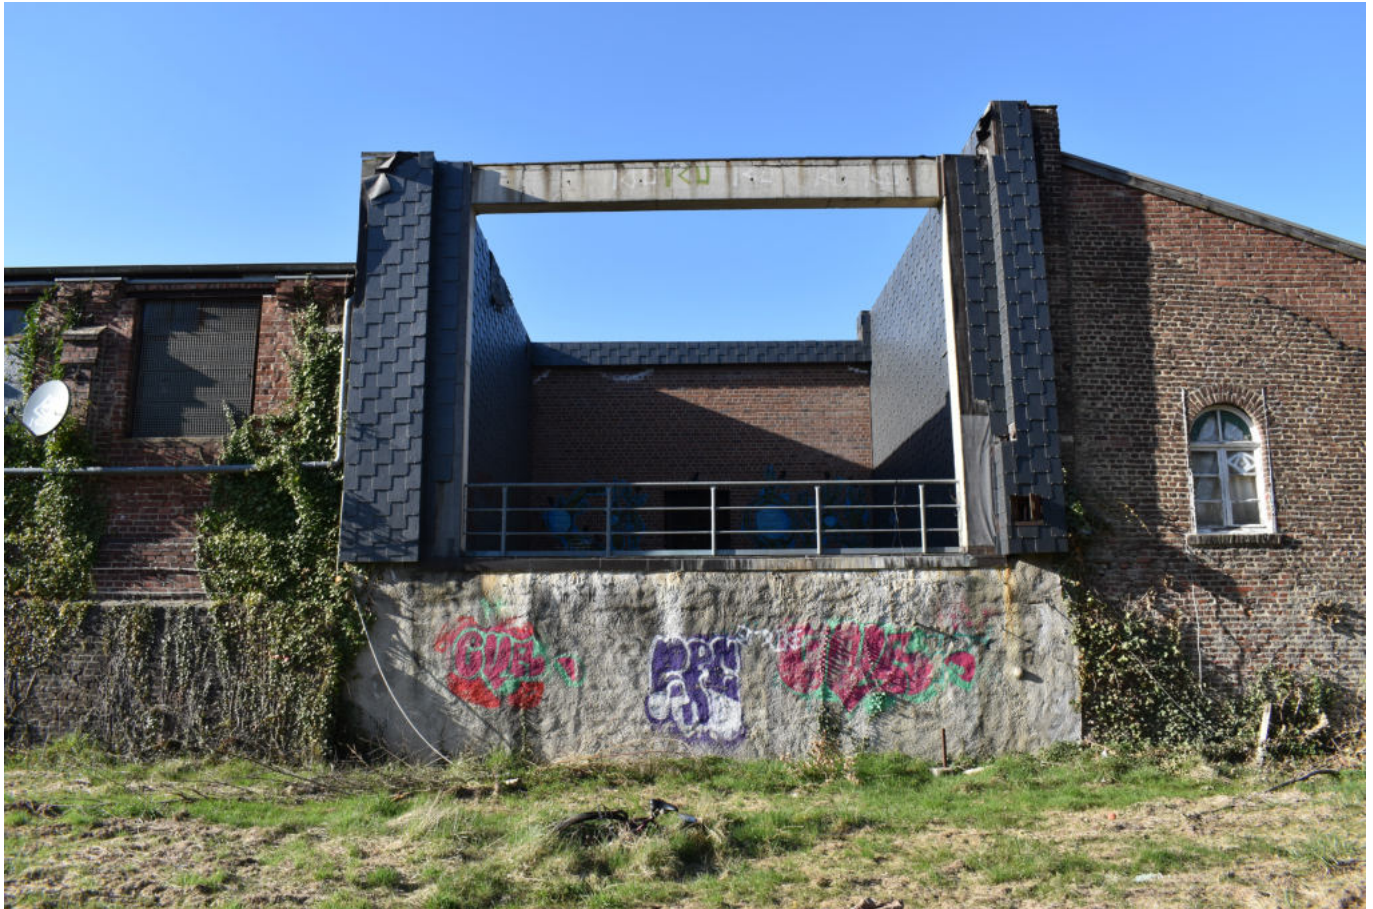
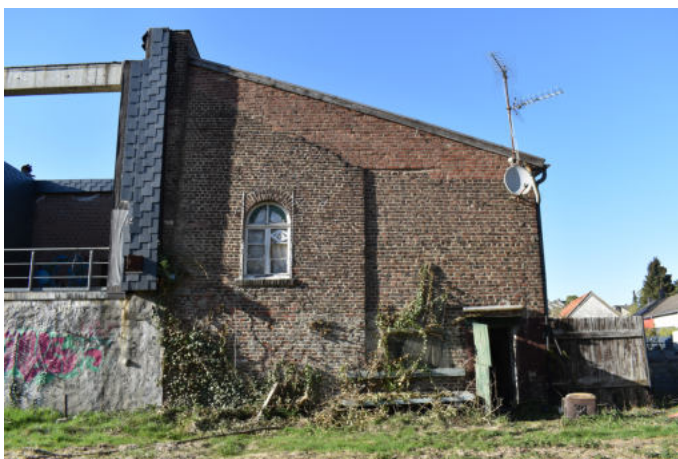
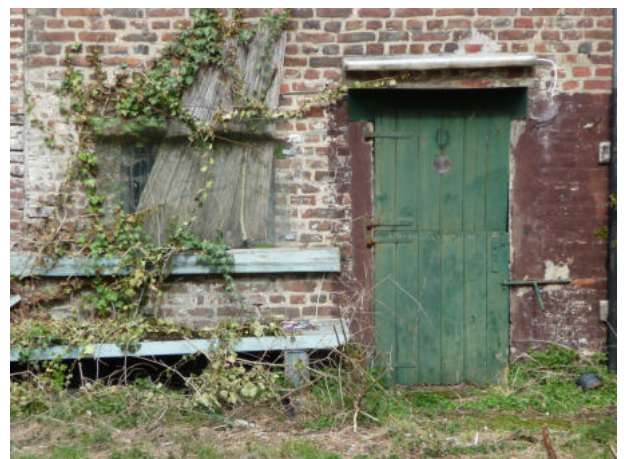
Von Süden ist wahrnehmbar, dass dem abgetragenen Gebäudestumpf kein Dach mehr aufgesetzt und die südliche Fassade gänzlich entfernt wurde. Zur Stützung der seitlichen Mauern wurde ein Träger eingezogen und zum Schutz vor Witterungseinflüssen die Mauerflächen von innen verschiefert. Die Fußbodenebene ist mit einem Geländer nach Süden gegen den Höhenversprung gesichert. Ob unter dem Fußboden und hinter der hohen Sockelstützmauer noch bergbauliche Reste erfahrbar sind, konnte nicht festgestellt werden.

Es scheint, wie von Süden ersichtlich, mehrfach verändert und diente wahrscheinlich nach dem Ende der Grube als Wohnung. Die nördliche und die östliche Fassade sind weiß getüncht. Die Nordfassade ist mit Rundbogenfenstern und moderner Tür, die Ostfassade mit Segmentbogenfenstern ausgestattet. Auf der südlichen ziegelsichtigen Fassade des Anbaus sind die Baufugen seiner Erweiterungen zu sehen. Das einzelne Rundbogenfenster der Südfassade befindet sich im ursprünglichen Anbau vor der Erweiterung.

Südsansicht ehemaliges Schachtgebäude der Grube Langenberg mit Anbau

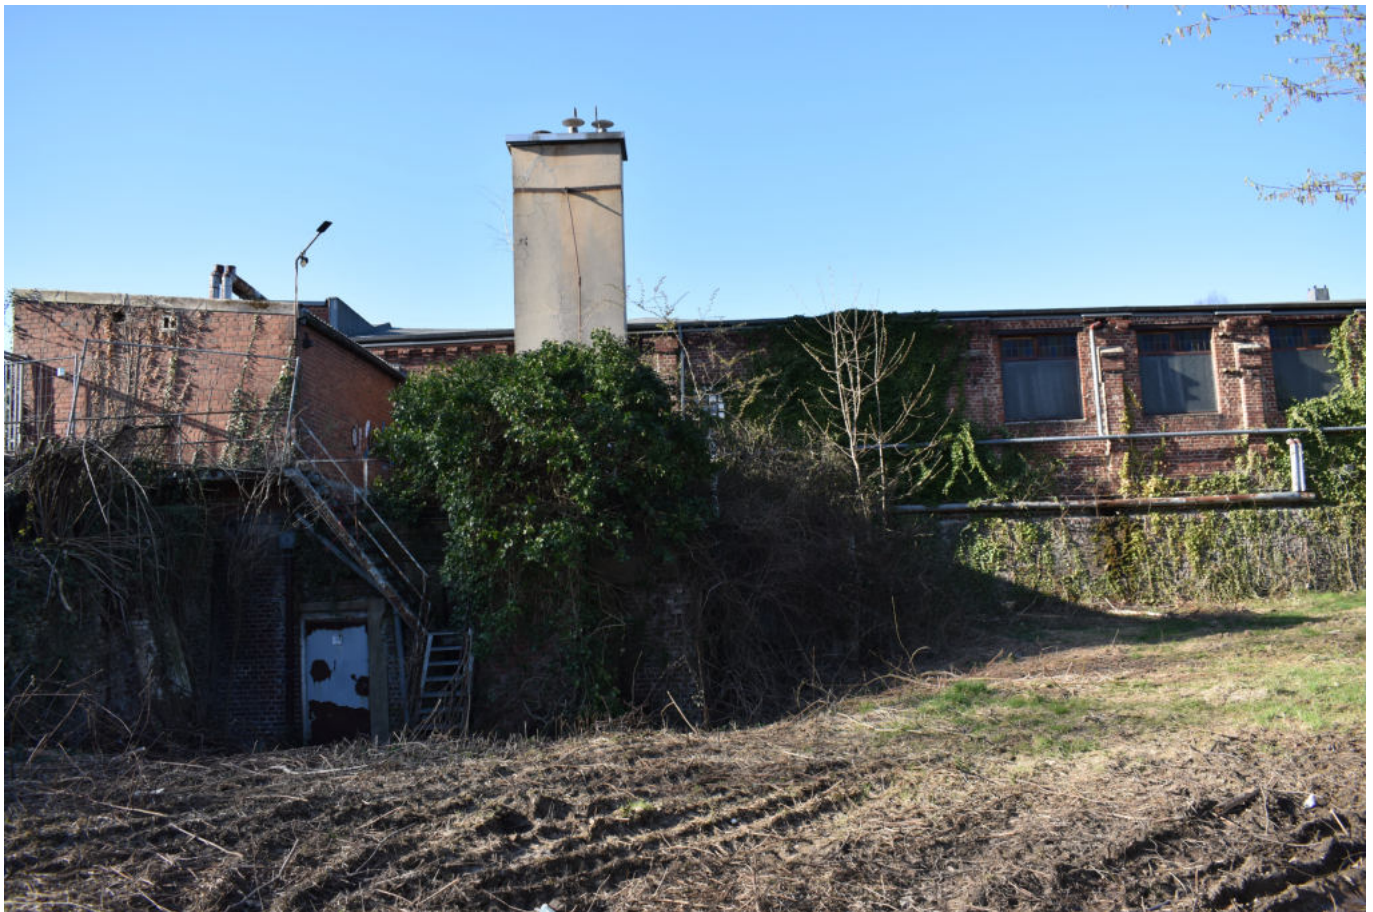
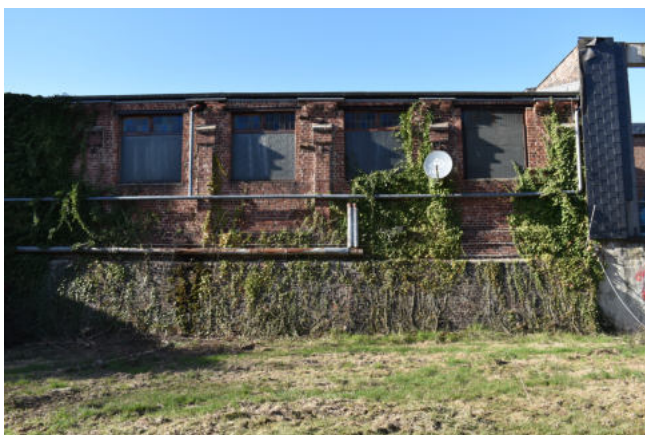
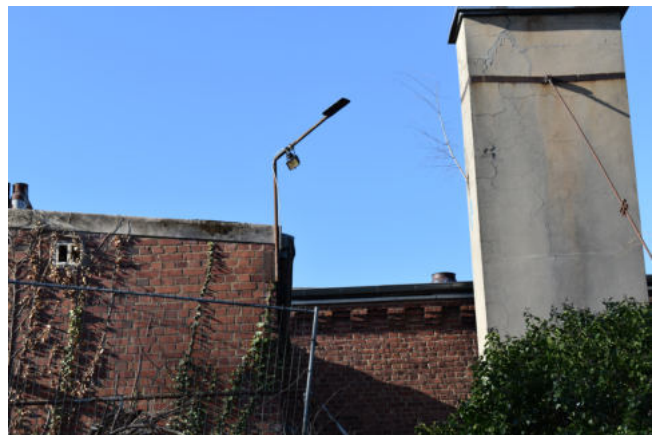
reicht mit ca. 28 Metern bis an das ehemalige Schachtgebäude und bildet die südliche Außenfassade des gesamten Supermarktgebäudes. Wegen der Geländestufe steht dieses Gebäudeteil auf einer hohen Sockel- bzw. Stützmauer.

Das Traufgesims ist mit einer auskragenden Ziegelschicht unterhalb der Traufe und darunter mit einer Reihe von abgetreppten, konsolenartigen Ziegelüberkragungen durchgestaltet. Diese Verzierung ist im westlichen Drittel der Fassade, soweit neben dem Efeubewuchs sichtbar, ohne Störung erhalten. Zwei Drittel des Fassadenabschnittes in Richtung Schachtgebäude sind mit 4 großen Fenstern versehen, bei deren späterem Einbau das schmückende Gesims erheblich gestört wurde.

Zwischen den später eingebauten Fenstern befinden sich Stützpfeiler, die mit jeweils zwei Eisenankern oder deren Spuren anzeigen, dass sich dahinter Zugbalken oder Zugeisen befinden.

Südansichten Industriehalle westlich des Schachtgebäudes der Grube Langenberg

Der Erhaltungszustand der südlichen Halle ist gegenüber den Gebäudeteilen von 1924 weniger gut. Die südliche Außenfassade scheint ohne genauere Anschauung stark restaurierungsbedürftig. Gegebenenfalls wäre das Mauerwerk und die Gesimsausführung in den gestörten Bereichen zu rekonstruieren.

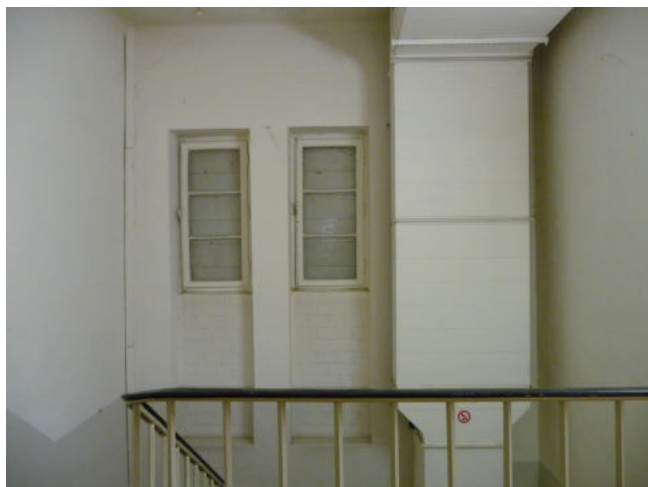
704

Im zweigeschossigen Hauptgebäude befindet sich in der mittleren Achse das Treppenhaus. Im Grundriss zum Umbau für die Supermarktnutzung ist dort eine zugemauerte Tür zum ehemaligen Hof erkennbar. Das Treppenhaus ist bis auf den aufgetragenen Treppenbelag in seiner ursprünglichen Ausführung mit Fliesenbelag und

Treppenhaus ehemaliges Ledigenheim der Grube Langenberg

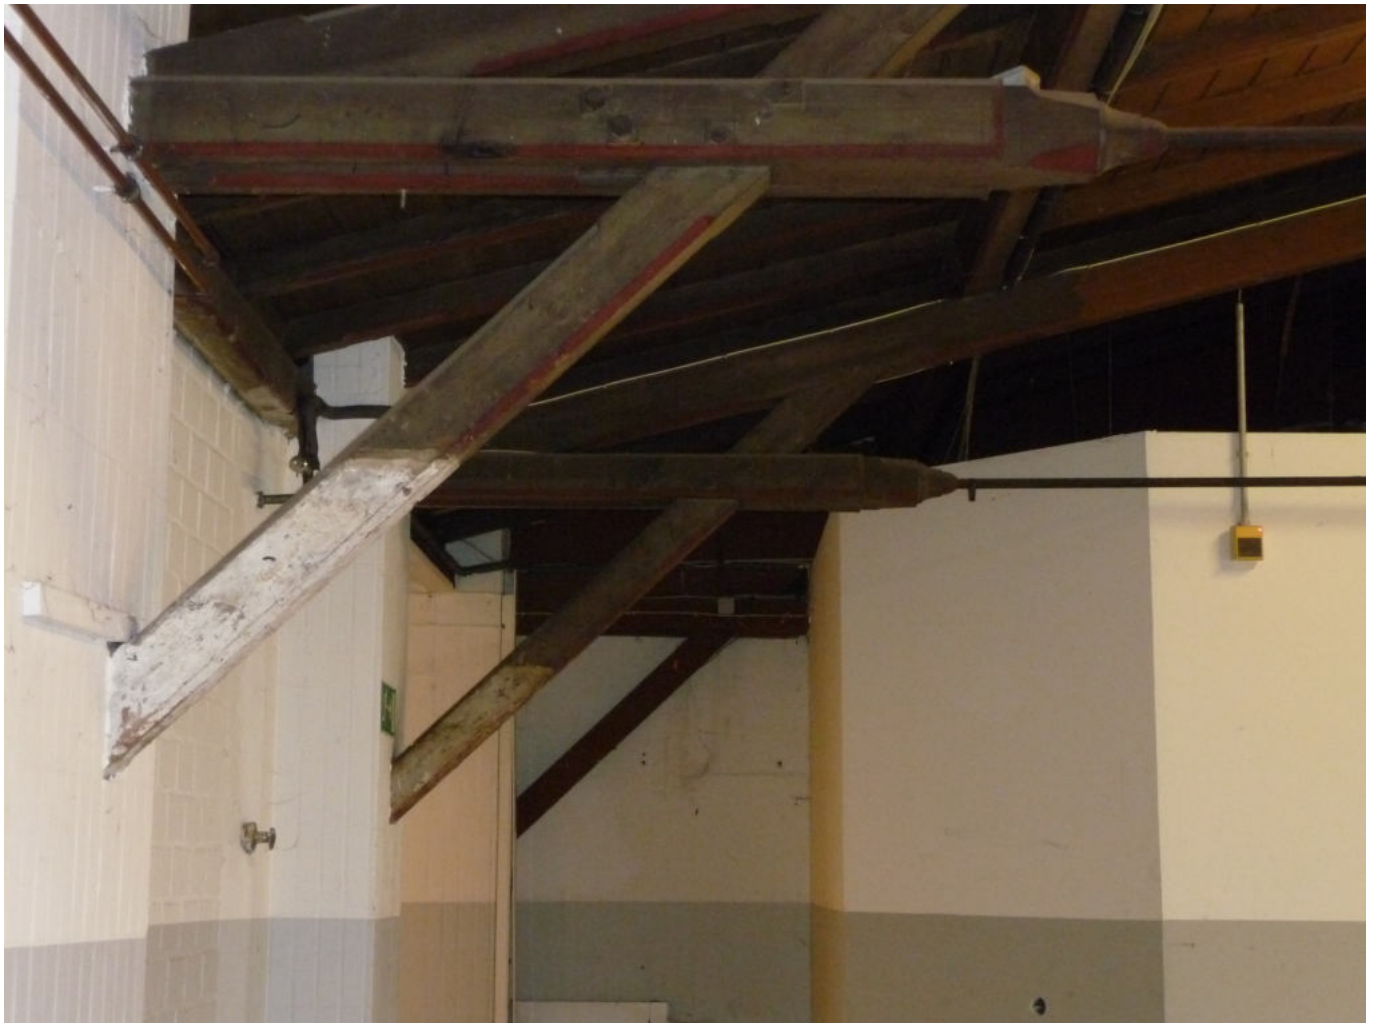
811

Erdgeschoss Raum 1 Industriehalle der ehemaligen Grube Langenberg, Holzeisenkonstruktion
